## RELATÓRIO FOTOGRÁFICO

OBRA: CONCLUSÃO DA OBRA DE CONSTRUÇÃO DE UM ESPAÇO EDUCATIVO URBANO, DE UM PAVIMENTO COM 12 SALAS, LOCALIZADO NA RUA QUINTINO BOCAIÚVA, S/Nº, BAIRRO: NORTE, NA CIDADE DE GRAVATÁ/PE.

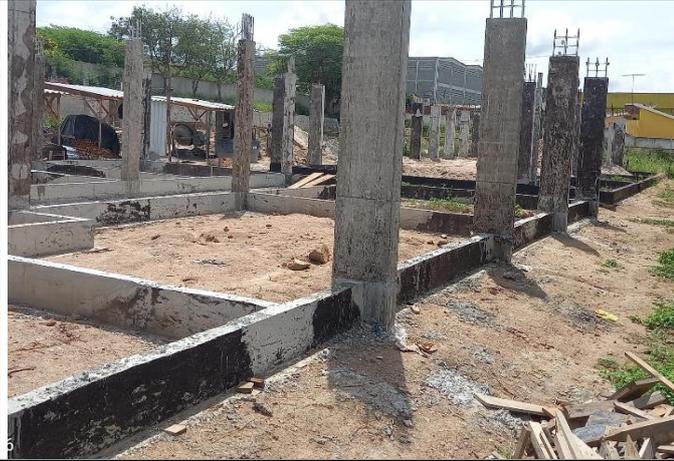
FOTO 01: Vigas braldrames do blocos A E B.

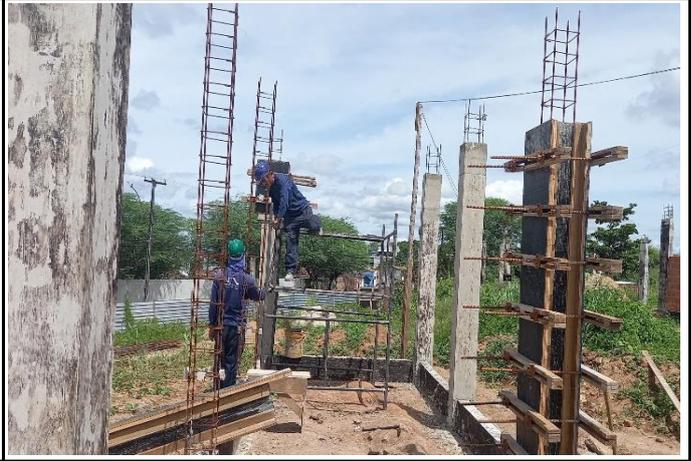
FOTO 02: Pilares do bloco A.

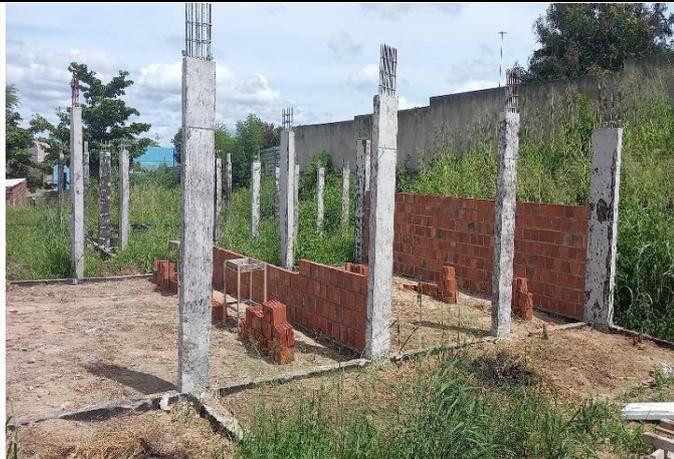
FOTO 03: Pilares do bloco C.

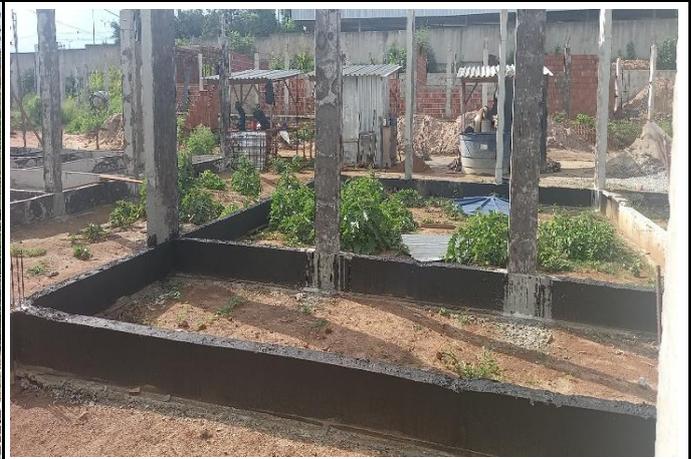
FOTO 04: Impermeabilização das vigas baldrame do bloco B.

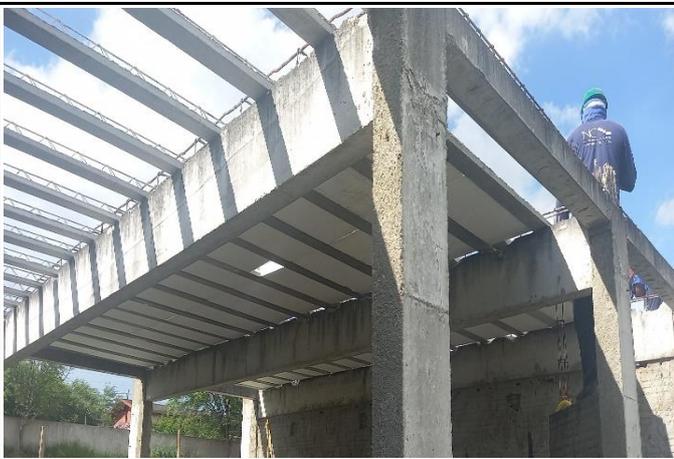
FOTO 05: Laje do bloco E2.

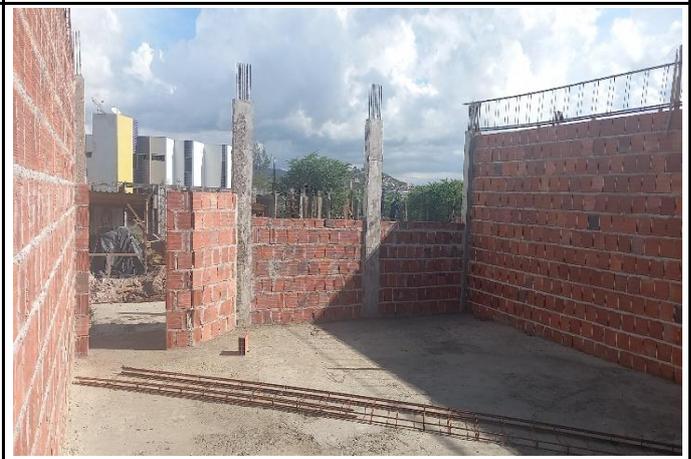
FOTO 06: Alvenaria do bloco E2.

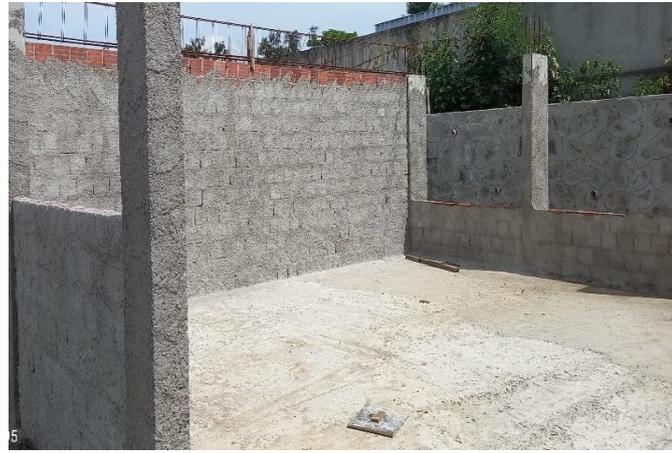
FOTO 06: Alvenaria do bloco E2.

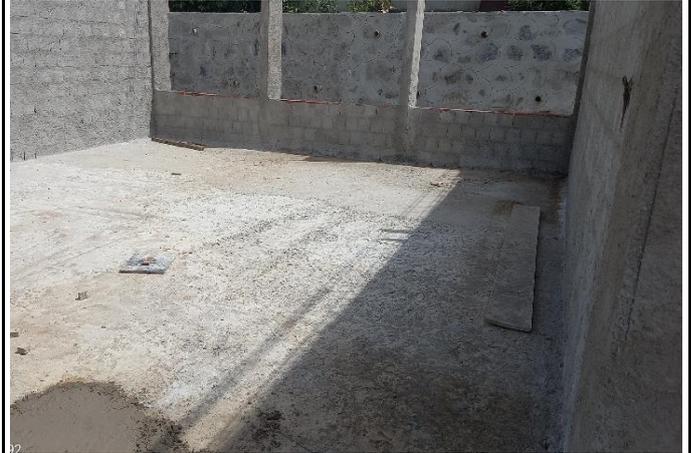
FOTO 08: Contra piso das salas de aula do bloco E2.

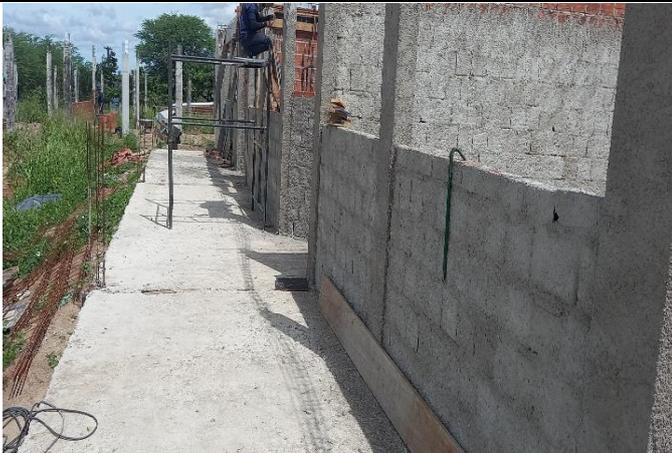
FOTO 09: Contra piso do corredor do bloco E2.

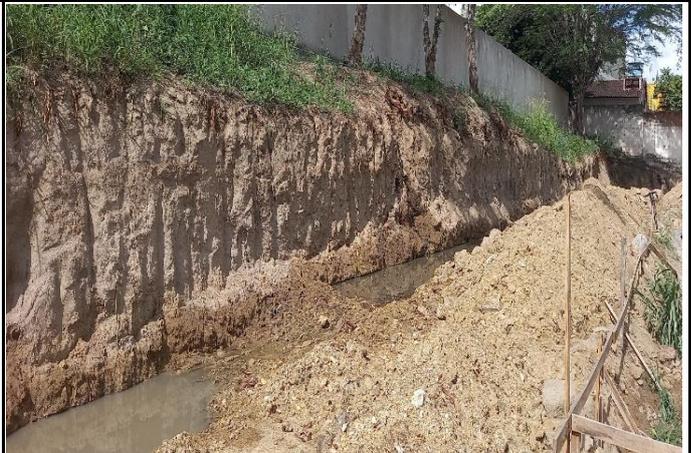
FOTO 10: Escavação para muro de contenção.

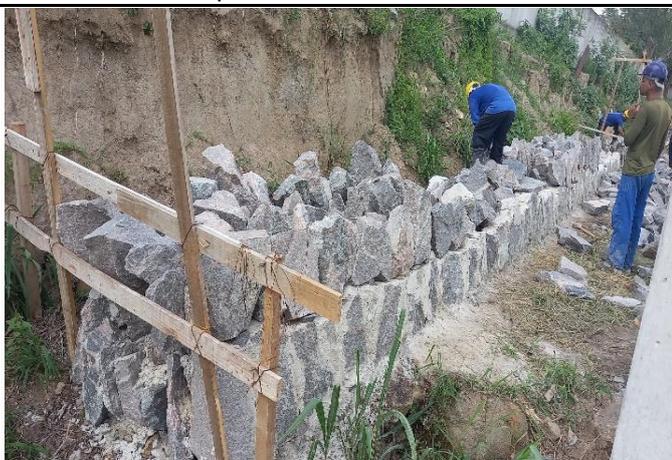
FOTO 11: Execução do muro de contenção.

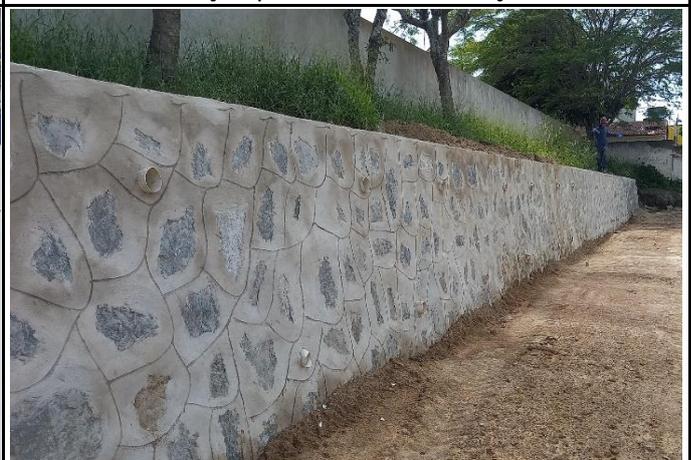
FOTO 12: Execução do muro de contenção.
