## RELATÓRIO FOTOGRÁFICO

OBRA: CONCLUSÃO DA OBRA DE CONSTRUÇÃO DE UM ESPAÇO EDUCATIVO URBANO, DE UM PAVIMENTO COM 12 SALAS, LOCALIZADO NA RUA QUINTINO BOCAIÚVA, S/Nº, BAIRRO: NORTE, NA CIDADE DE GRAVATÁ/PE.

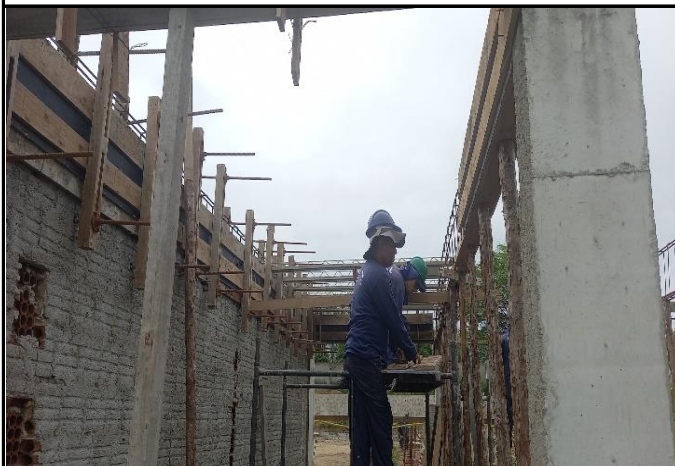
FOTO 01: Vigas do bloco E2.

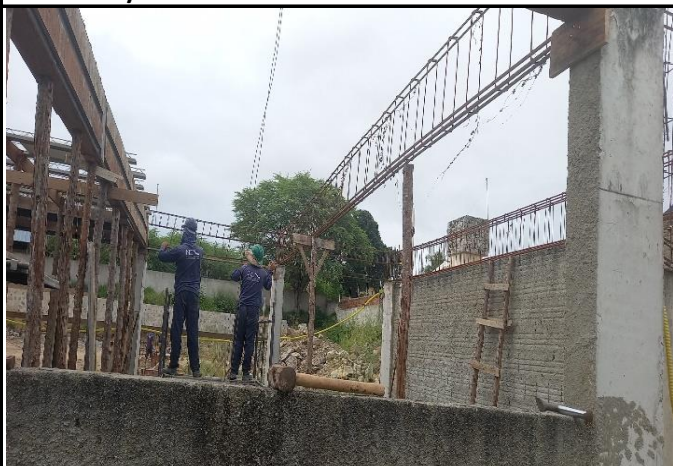
FOTO 02: Vigas do bloco E2.

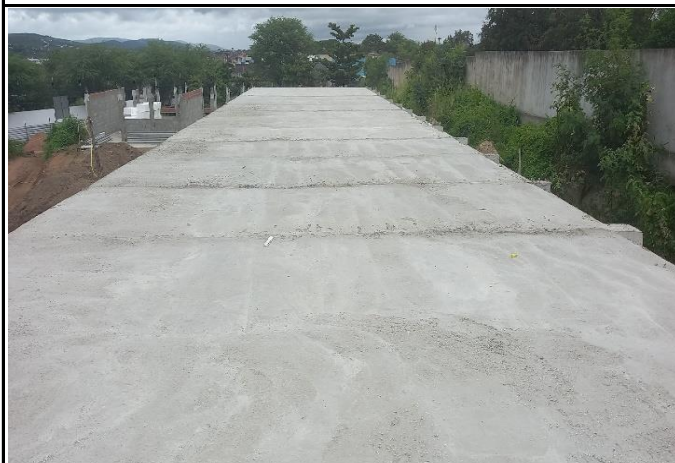
FOTO 03: Laje do bloco E1.

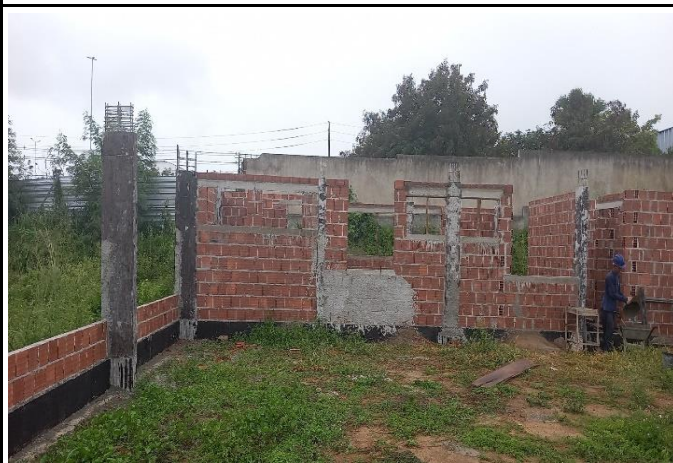
FOTO 04: Alvenaria de vedação do bloco D.

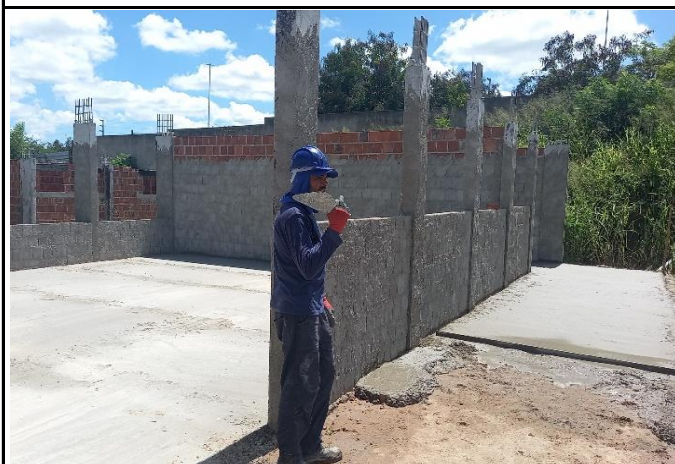
FOTO 05: Alvenaria de vedação do bloco C.

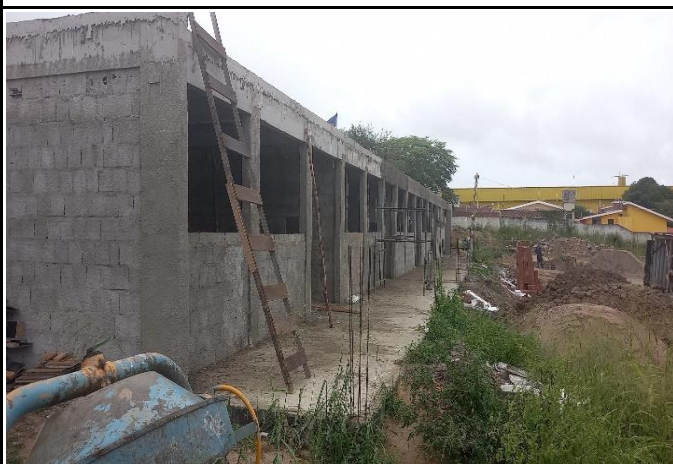
FOTO 06: Chapisco de alvenaria de vedação do bloco E1.

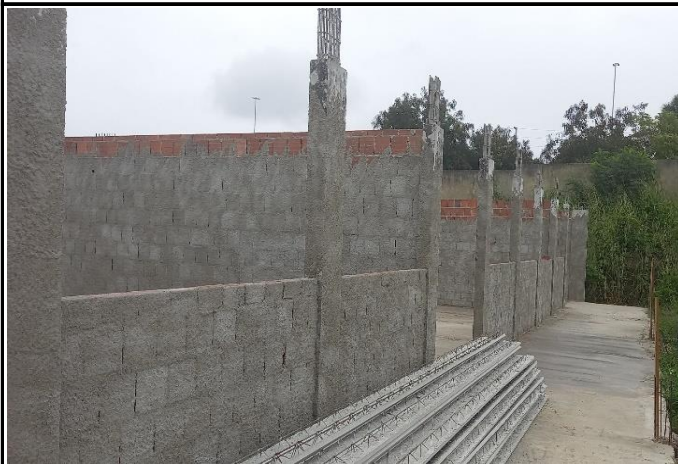
FOTO 07: Chapisco de alvenaria de vedação do bloco C.

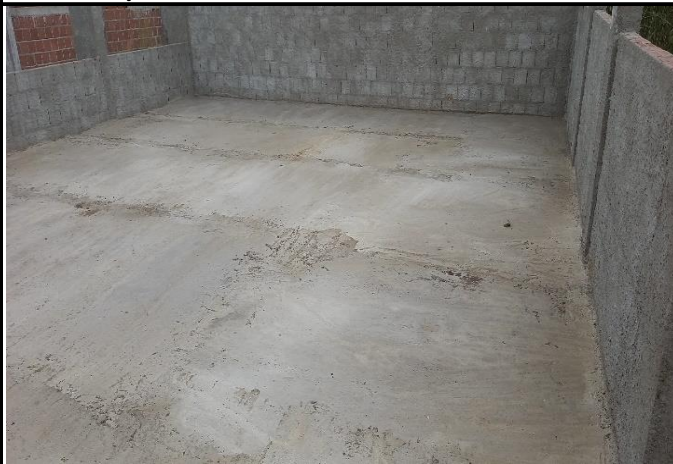
FOTO 08: Contra piso do bloco C.

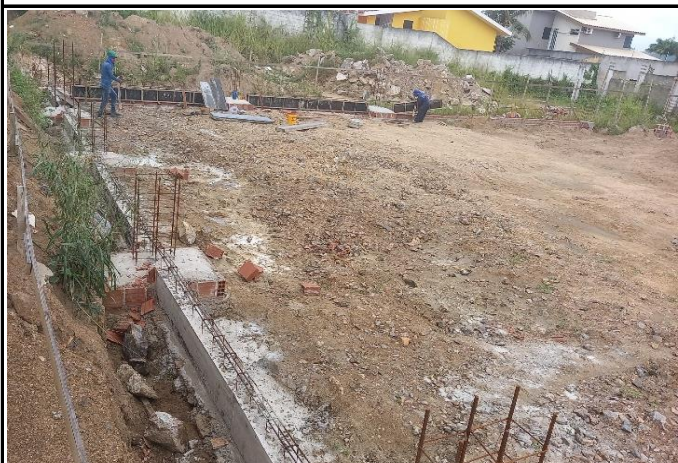
FOTO 09: Fundação do bloco G.

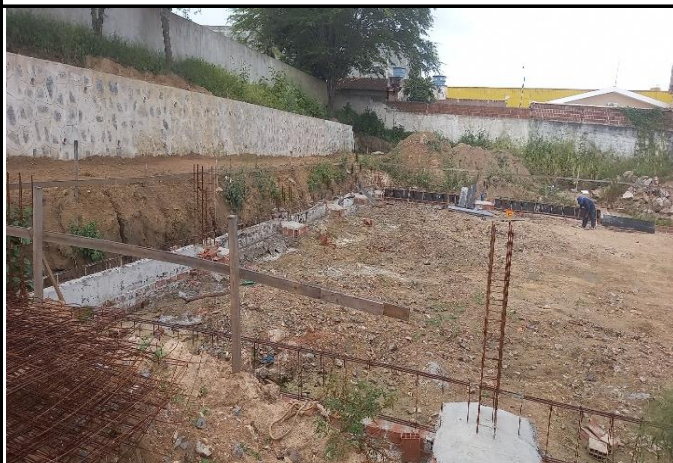
FOTO 10: Fundação do bloco G.

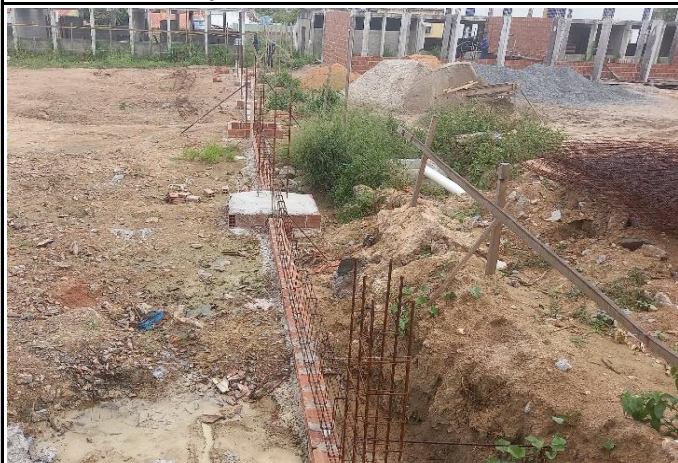
FOTO 11: Fundação do bloco G.

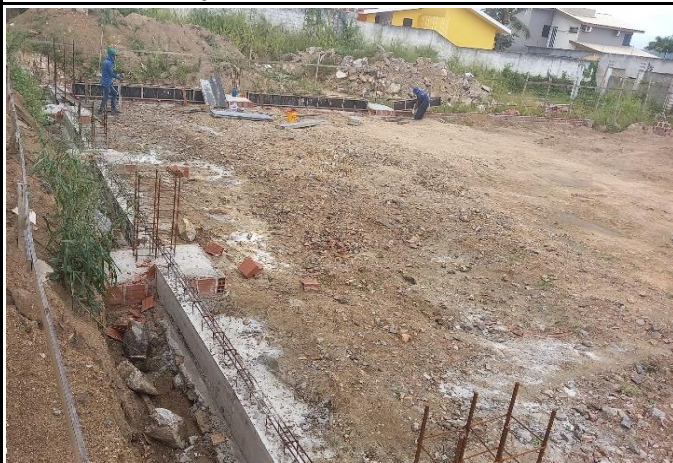
FOTO 12: Fundação do bloco G.
