RELATÓRIO FOTOGRÁFICO - BM 08

OBRA: CONCLUSÃO DA OBRA DE CONSTRUÇÃO DE UM ESPAÇO EDUCATIVO URBANO, DE UM PAVIMENTO COM 12 SALAS, LOCALIZADO NA RUA QUINTINO BOCAIÚVA, S/Nº, BAIRRO: NORTE, NA CIDADE DE GRAVATÁ/PE.

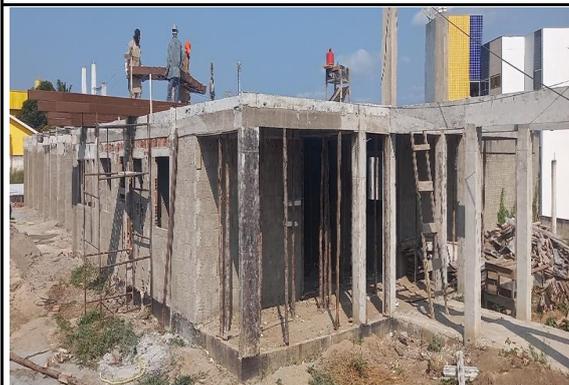
FOTO 01: Vigas de concreto do bloco A.

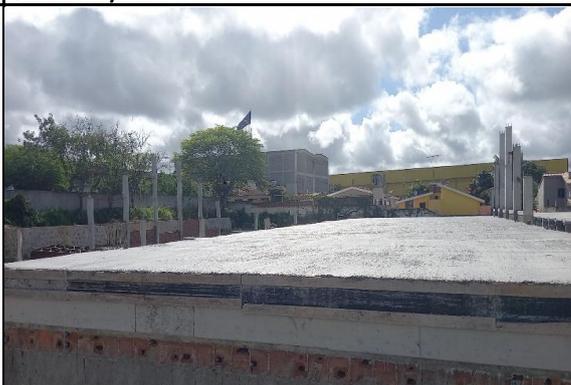
FOTO 02: Laje do bloco B.

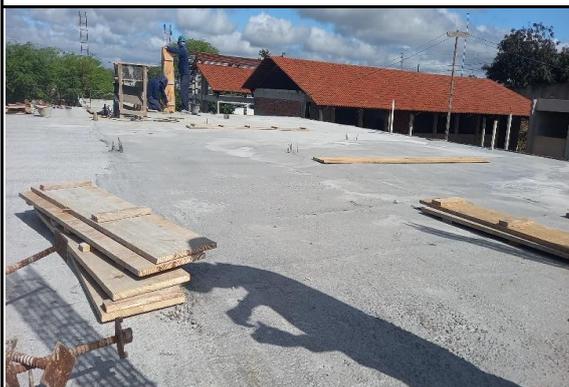
FOTO 03: Laje do bloco A.

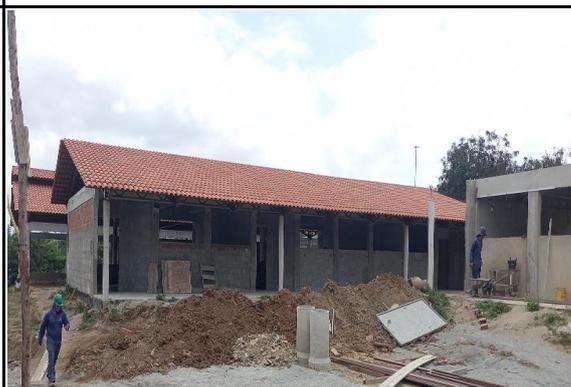
FOTO 04: Telhamento com telha cerâmica do bloco C.

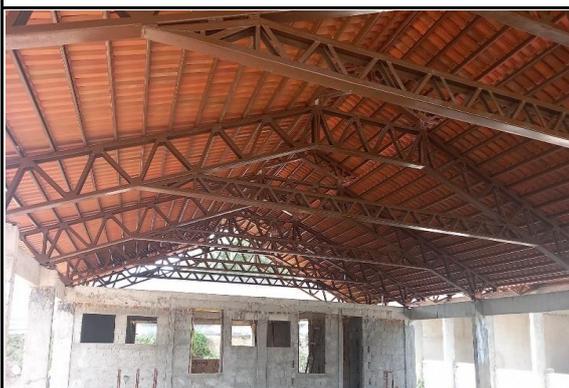
FOTO 05: Telhamento com telha cerâmica do bloco D.

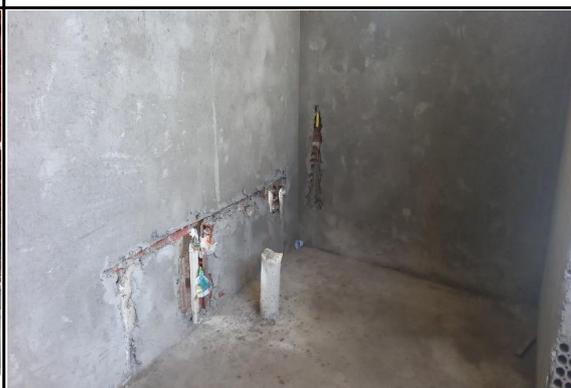
FOTO 06: Emboço do w.c. do bloco E1.

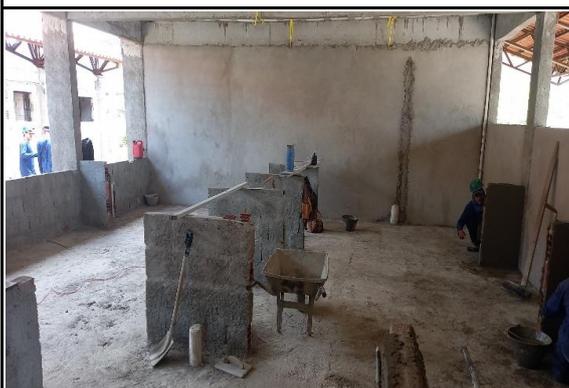
FOTO 07: Emboço do bloco C.

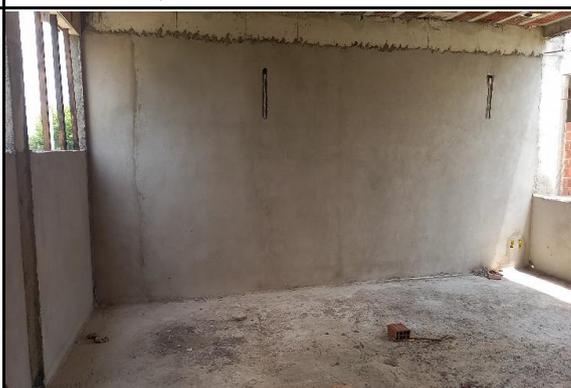
FOTO 08: Reboco das salas de aula do bloco F.

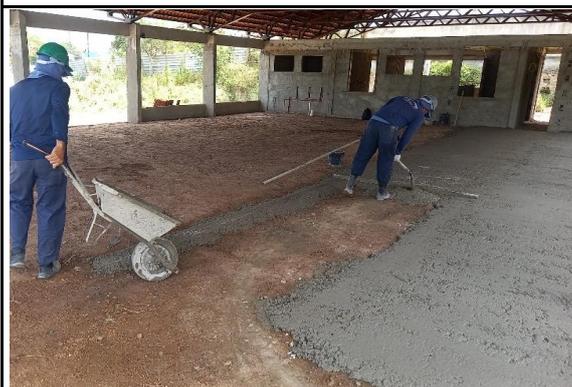
FOTO 09: Contrapiso do bloco D.

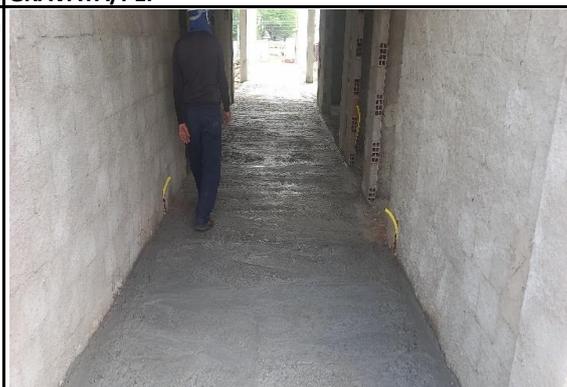
FOTO 10: Contrapiso do bloco A.

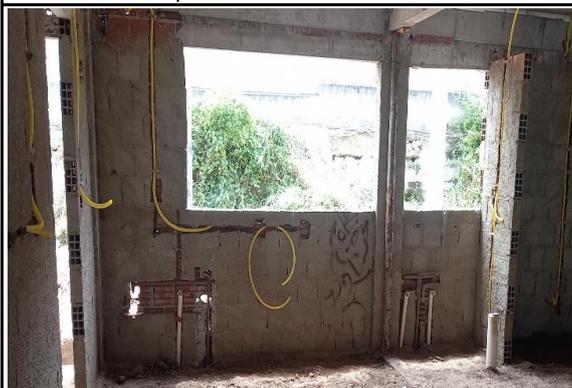
FOTO 11: Tubulações hidráulicas e sanitarias do bloco A.

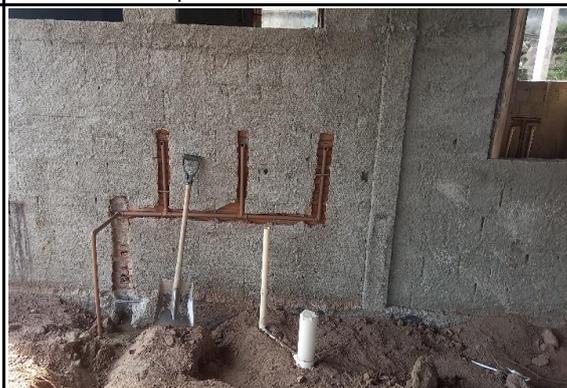
FOTO 12: Tubulações hidráulicas e sanitarias do bloco A.

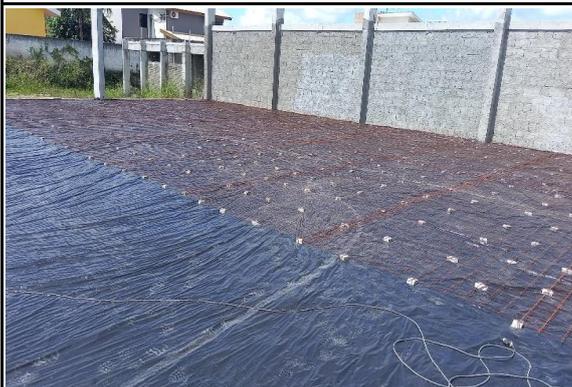
FOTO 13: Camada de lona no piso da quadra.

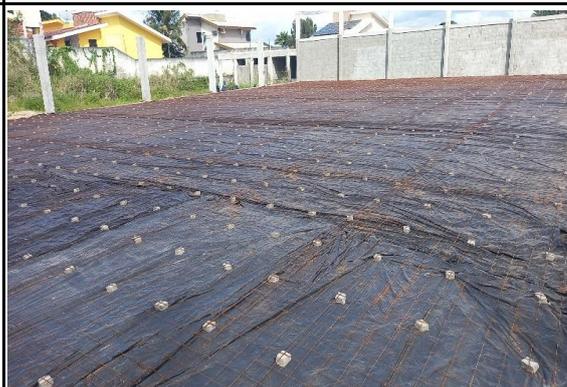
FOTO 14: Armação para laje de piso da quadra.

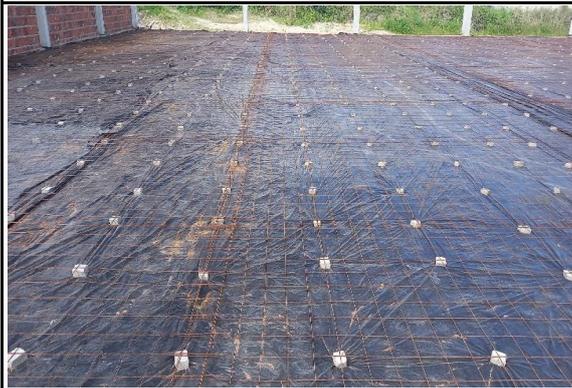
FOTO 15: Armação para laje de piso da quadra.

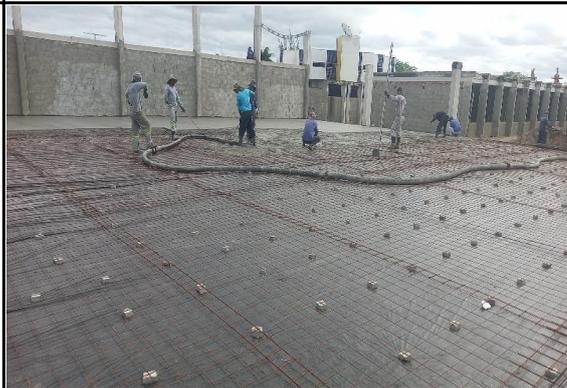
FOTO 16: Concreto do piso da quadra.

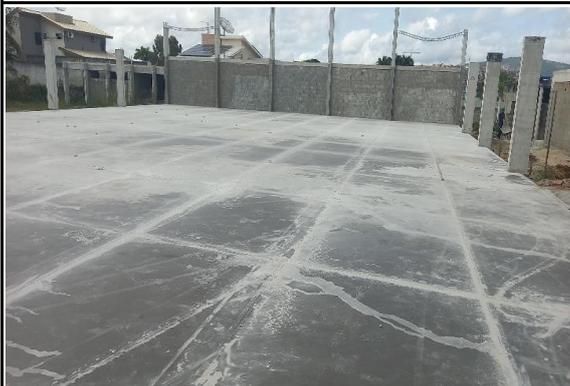
FOTO 17: Concreto do piso da quadra.

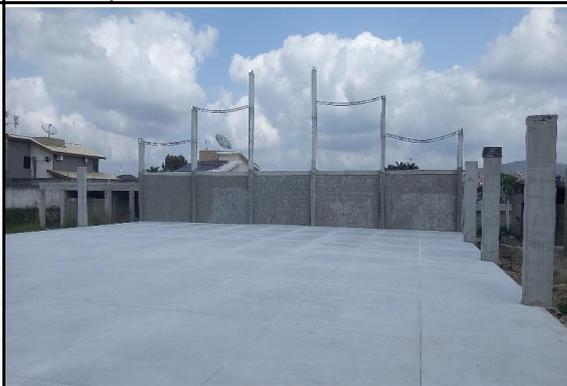
FOTO 18: Concreto do piso da quadra.

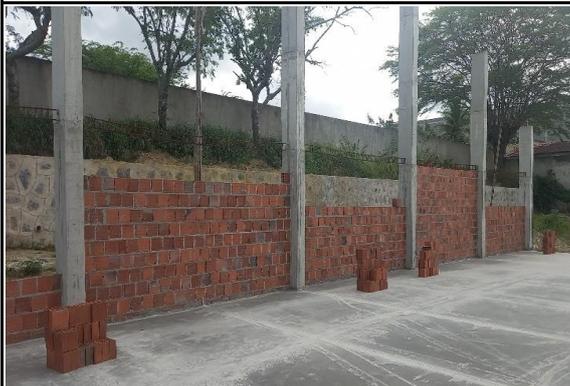
FOTO 19: Alvenaria de vedação da quadra.

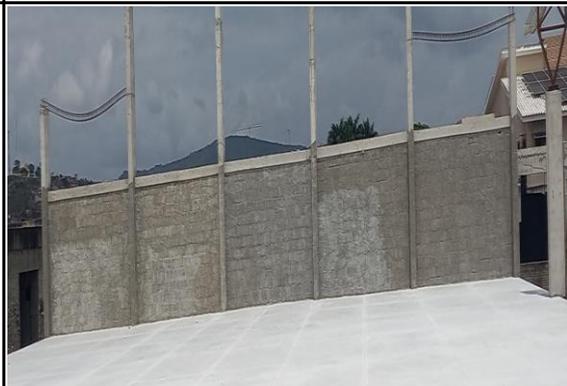
FOTO 20: chapisco da alvenaria de vedação da quadra.
