# RELATÓRIO FOTOGRÁFICO

OBRA: CONCLUSÃO DA OBRA DE CONSTRUÇÃO DE UM ESPAÇO EDUCATIVO URBANO, DE UM PAVIMENTO COM 12 SALAS, LOCALIZADO NA RUA QUINTINO BOCAIÚVA, S/Nº, BAIRRO: NORTE, NA CIDADE DE GRAVATÁ/PE.

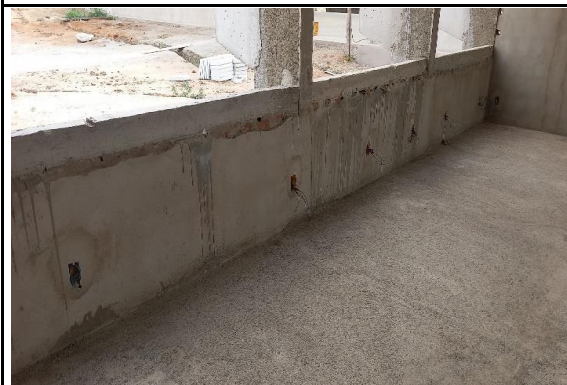
FOTO 01: Eletrica do bloco B.

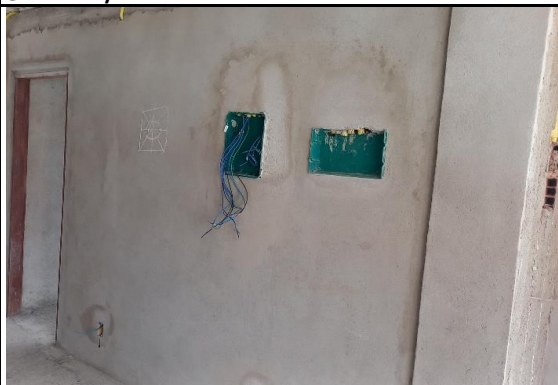
FOTO 02: Eletrica do bloco A.

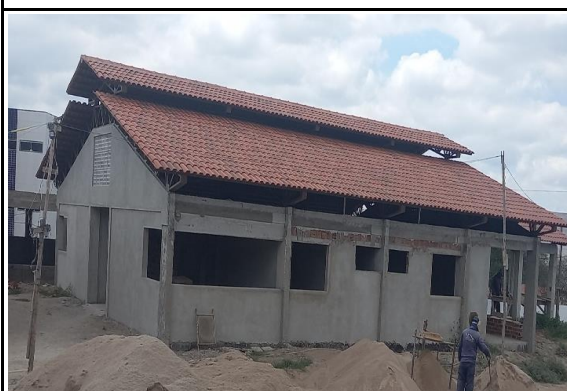
FOTO 03: Reboco externo do bloco A.

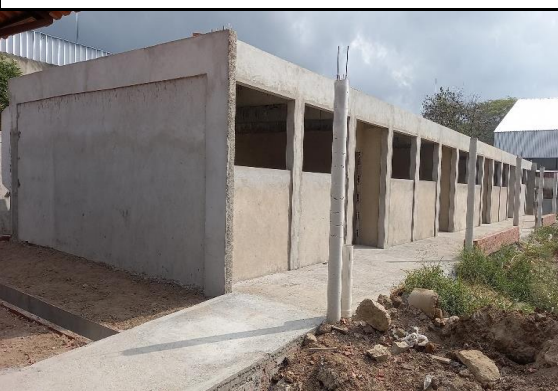
FOTO 04: Reboco externo do bloco E2.

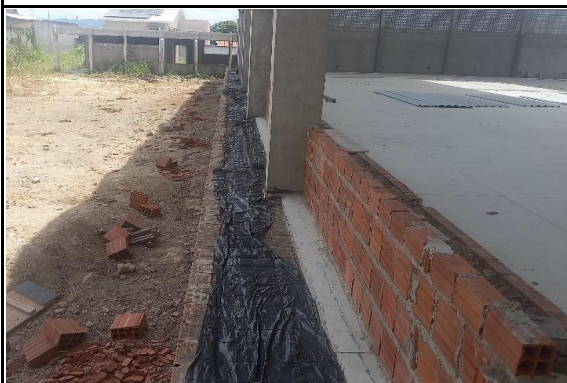
FOTO 05: Lona e ferragem das calçadas laterais da quadra.

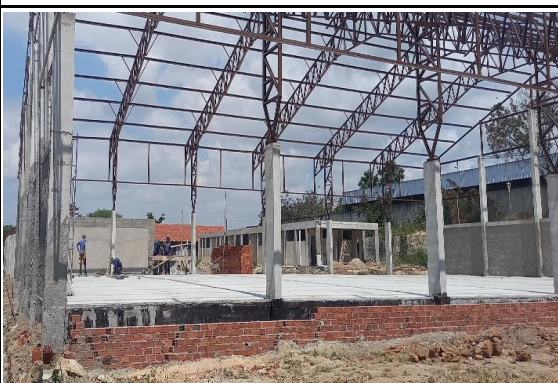
FOTO 06: Alvenaria de embassamento das calçadas laterais da quadra.

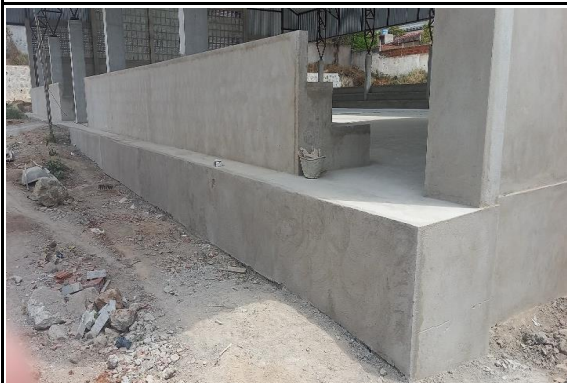
FOTO 07: Reboco do embassamento da calçada lateral da quadra.

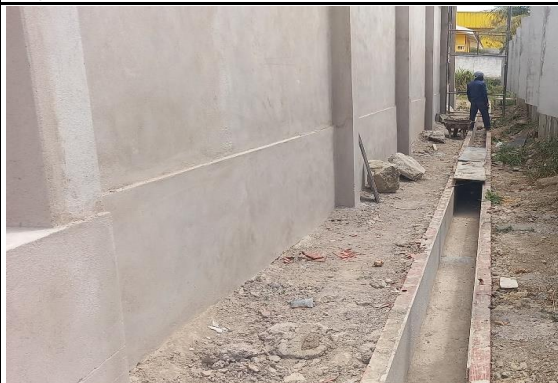
FOTO 08: Reboco do embassamento da quadra no fundo (lado do bloco E1).

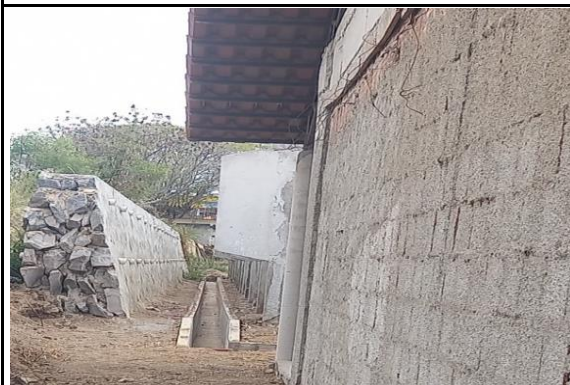
FOTO 09: Calha para águas pluviais.

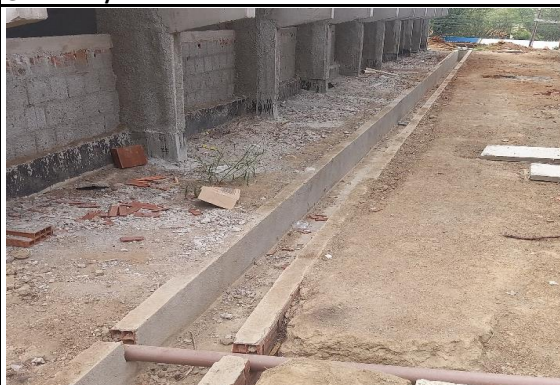
FOTO 10: Calha para águas pluviais.

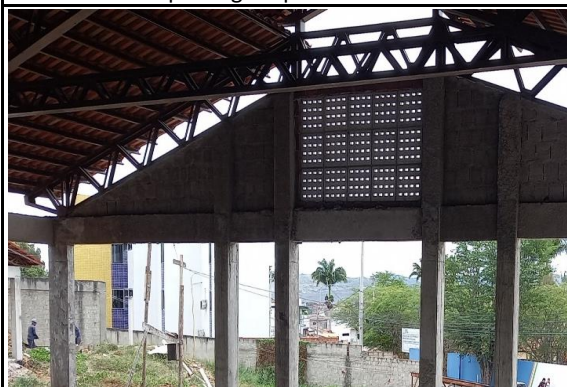
FOTO 11: Cobogó da empena do bloco D.

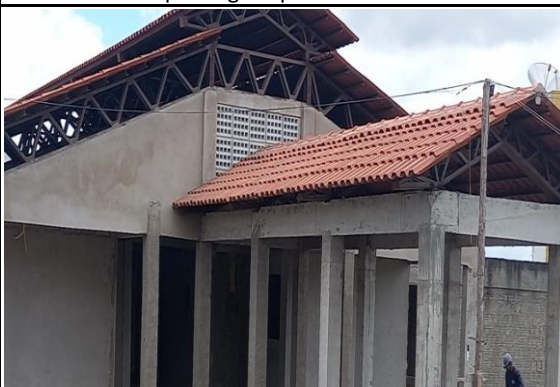
FOTO 12: Cobogó da empena do bloco A.
